EXPERTENWISSEN KOMPAKT

Christoph Flückiger

Seitenwand Ersatz

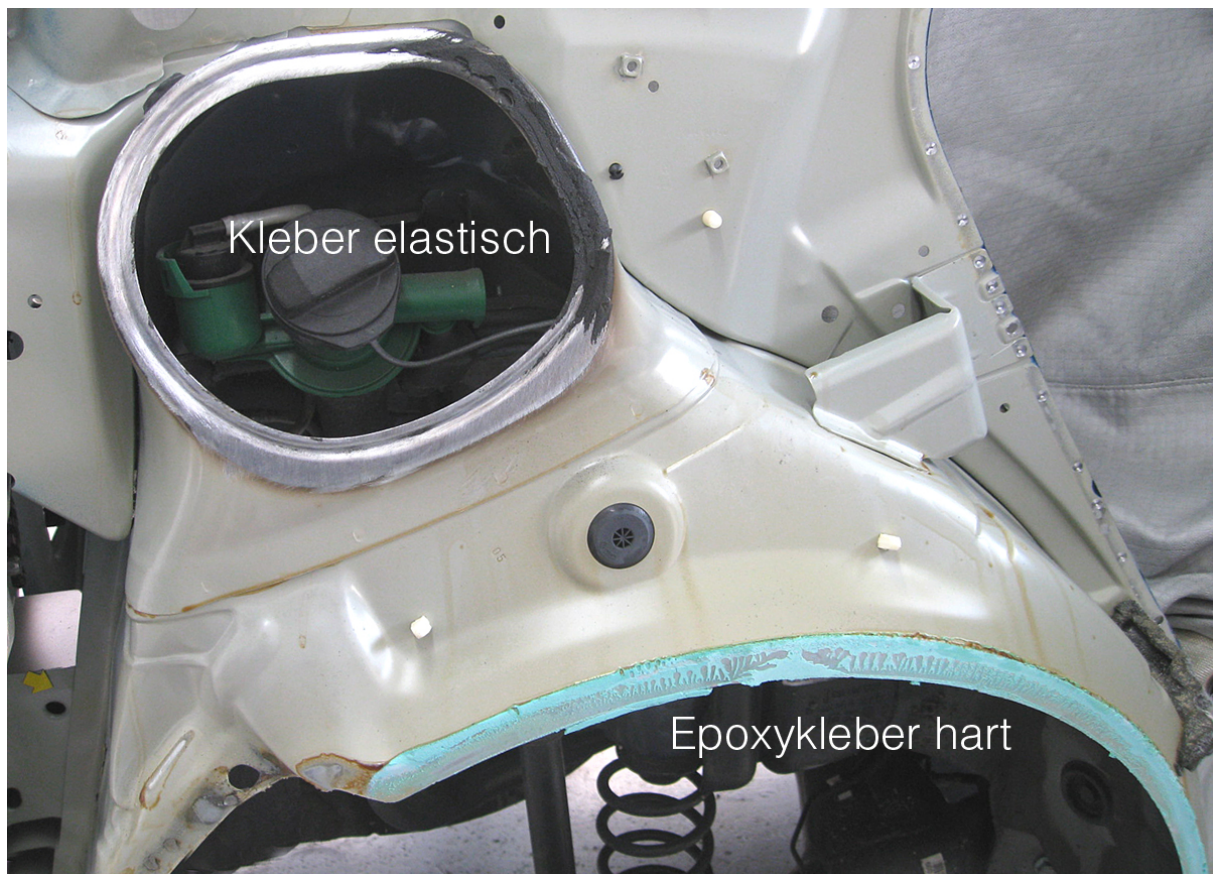
Bild 2: Klebestellen Seitenwand VW Polo (Bild Flückiger)

Das Bild 2 illustriert den geklebten Bereich einer Seitenwand bei einem VW Polo. Sowohl der Radlauf wie auch der Topf des Tankeinfüllstutzens sind geklebt.

Bei Instandstellungen im Bereich Radlauf mit Push-Pull-Ausbeulsystemen wird diese Verklebung zerstört.

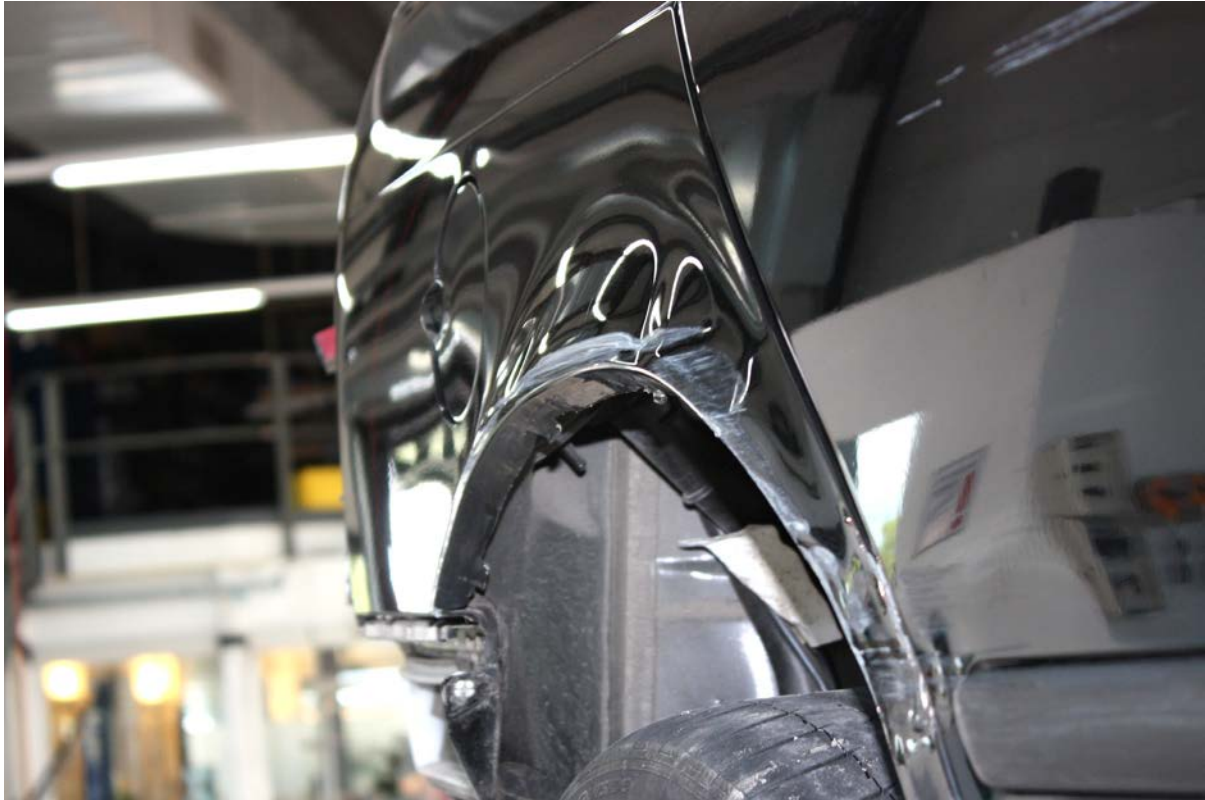
Beim folgenden Fall ist trotz starker Deformation im Bereich Radlauf / Radkasten ein Ausbeulen mittels Push-Pull-System möglich. Dies begründet sich in der Konstruktion:

Die Seitenwand ist konventionell gebördelt. Im Übergangsbereich sind keine Verklebungen. Wird nach der Instandsetzung dem Korrosionsschutz die notwendige Aufmerksamkeit geschenkt, ist mit keinen Spätfolgen zu rechnen.

Bild: Die stark deformierte Seitenwand (Bild Flückiger)

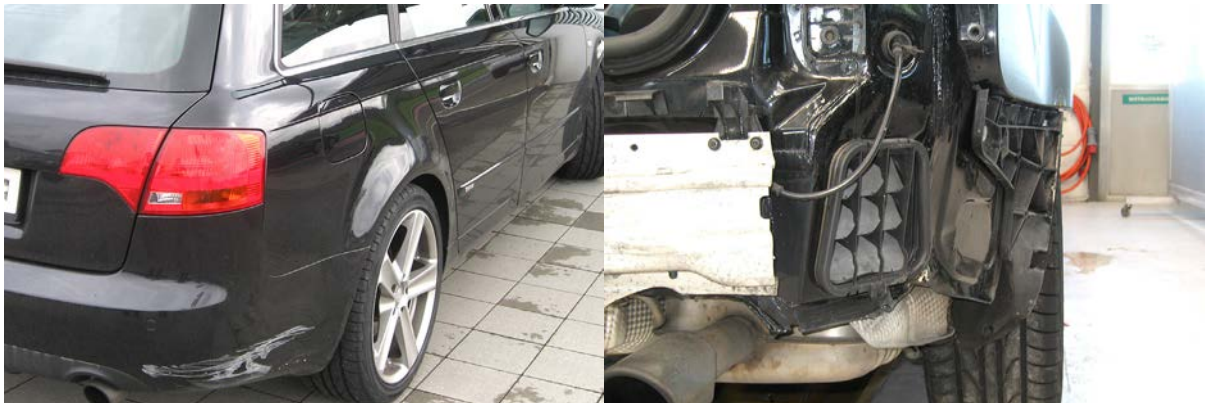
Die folgenden Bilder illustrieren ein Beispiel für einen notwendigen Ersatz. Die Beschädigung scheint einem Laien zwar nicht sehr gravierend. Da jedoch auch Innenbleche deformiert worden sind, ist eine fachtechnisch korrekte Instandsetzung ohne Ersatz der Seitenwand nicht möglich.

Bilder illustrieren einen typischen Schaden für einen notwendigen Ersatz (Bild Flückiger)

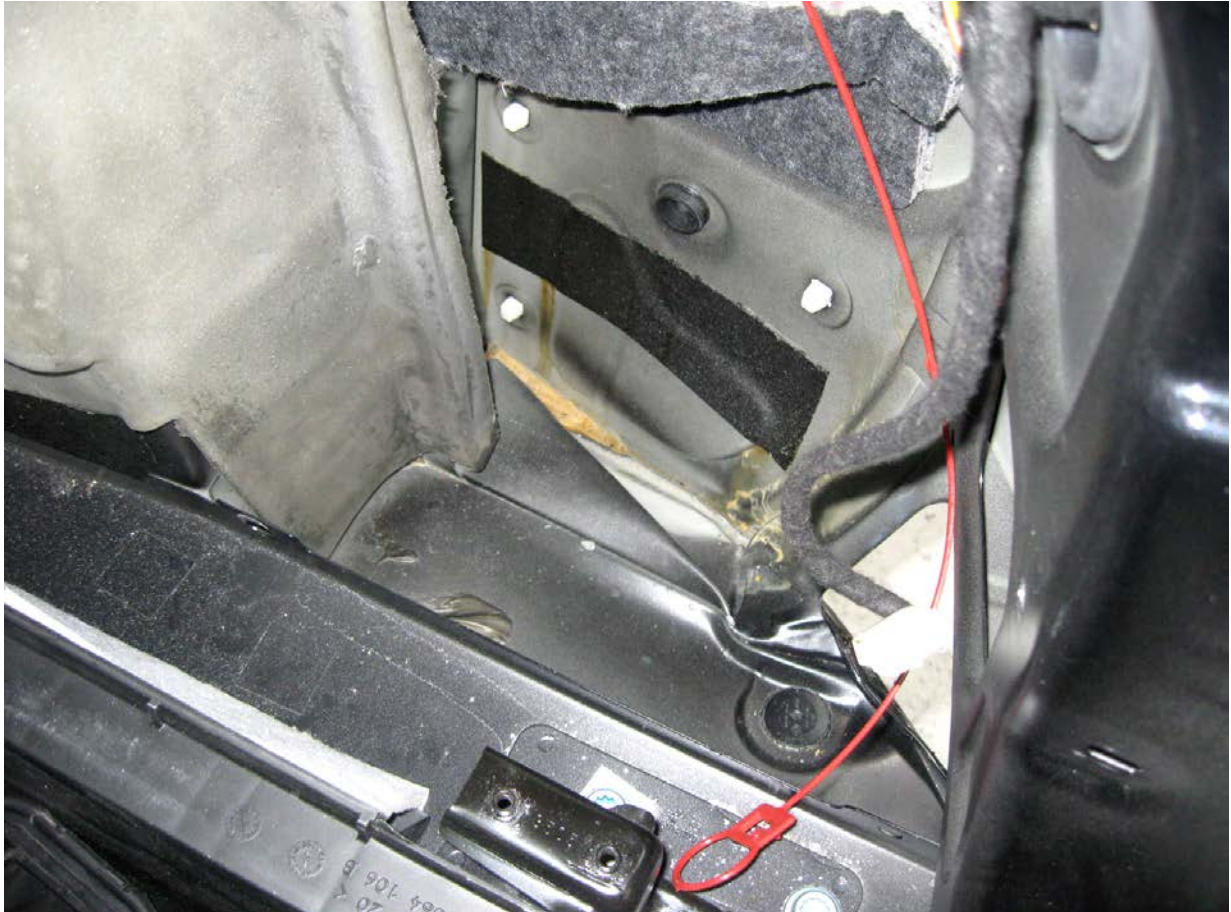
Deformierte Innenbleche (Bild Flückiger)

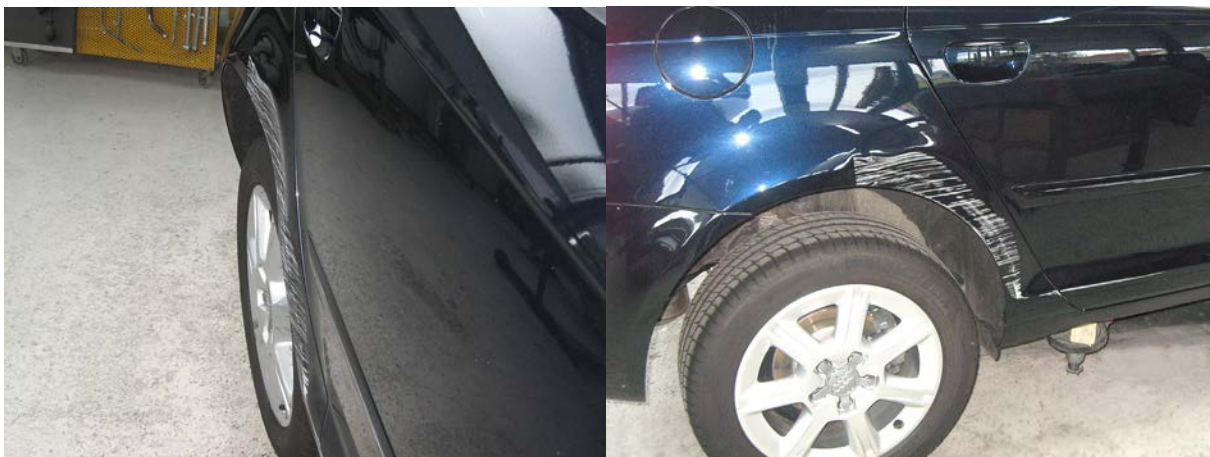
Bild: Im Bereich Radlauf deformiert (Bild Flückiger)

Etliche «Blechkünstler» können wagen sich dank Push-Pull-System an das Instandsetzen mittels ausbeulen. Natürlich bleibt die Beschädigung darunter bestehen.

Zudem ist wird durch das Rückverformen die Verklebung zerstört und es entsehen Kapilaren. Langzeitfolgen können Korrosion sein. Gegen eine Instandsetzung mittels Ausbeulen wäre bei einem Fahrzeug, welches ein beträchtlicher Teil seiner «Lebenserwartung» hinter sich hat, nichts einzuwenden. Für eine perfekte Instandsetzung ist jedoch ein Ersatz notwendig.

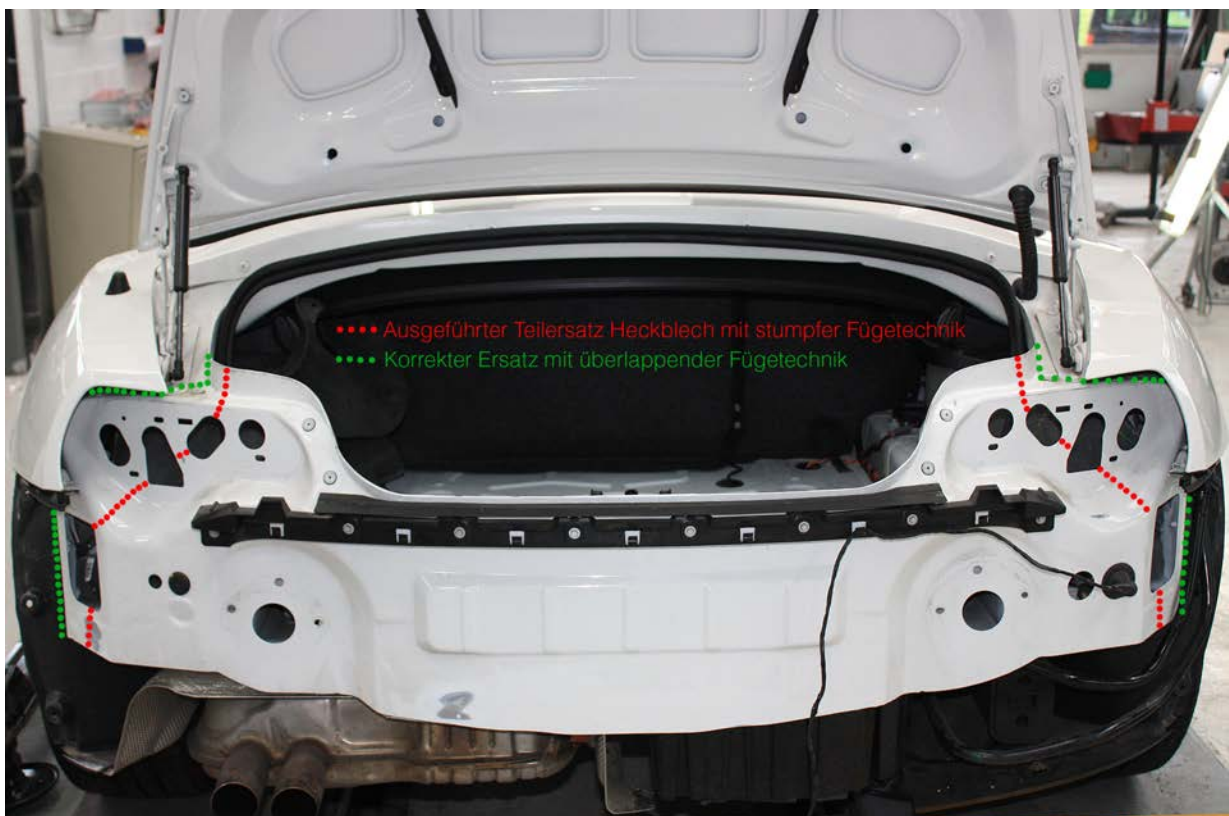
Abschnittsreparatur. Der ausführende Fachmann, zweifelsfrei ein «Blechvirtuose» hat einen Teilersatz gewählt, der so von BMW nicht vorgesehen ist. Auch in der allgemeinen Fachliteratur wird explizit darauf hingewiesen. So äussert sich Dipl. Ing. Karl Damschen im Fachbuch «Karosserie-Instandsetzung und Reparatur-Lackierung» wie folgt:

Teilersatz an nicht vorgesehenen Stellen verändern die definierte Crash-Performance des Automobilherstellers und können dramatische Auswirkungen haben (Bild Flückiger)

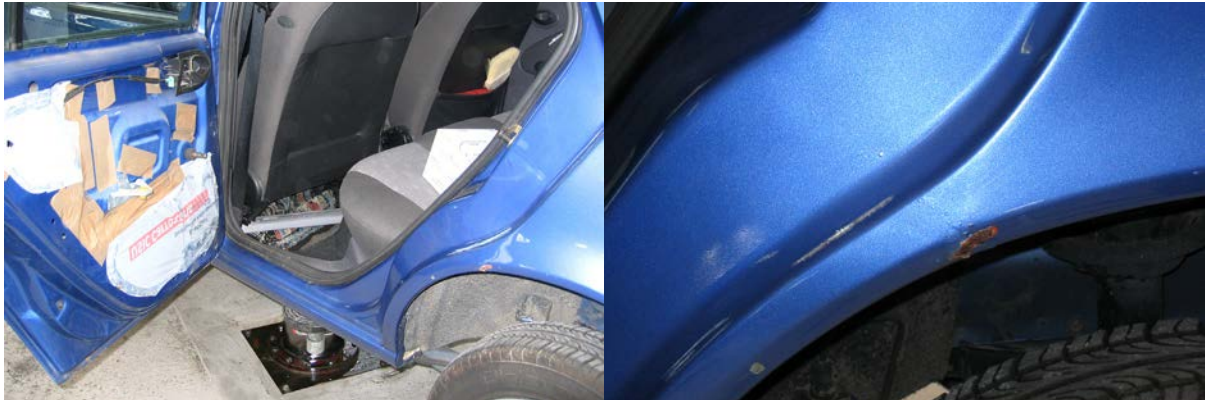
Abschnittsreparatur mit korrodiertem Übergang (Bild Flückiger)

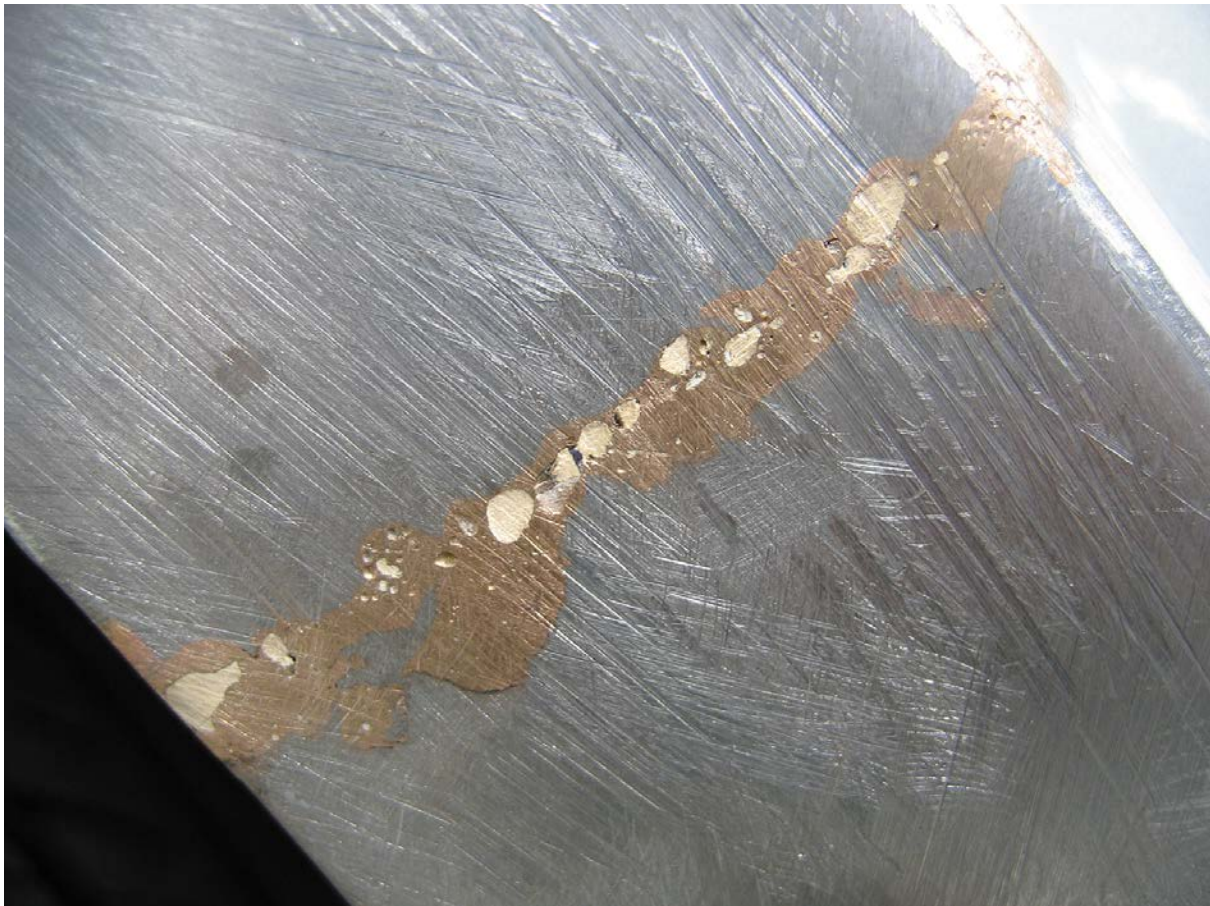
Mangelhafter Ersatz einer Seitenwand mit nicht freigegebener und unfachmännischer MIG-Lötung bei einem 4-jährigen Renault Scénic (Bild Flückiger)

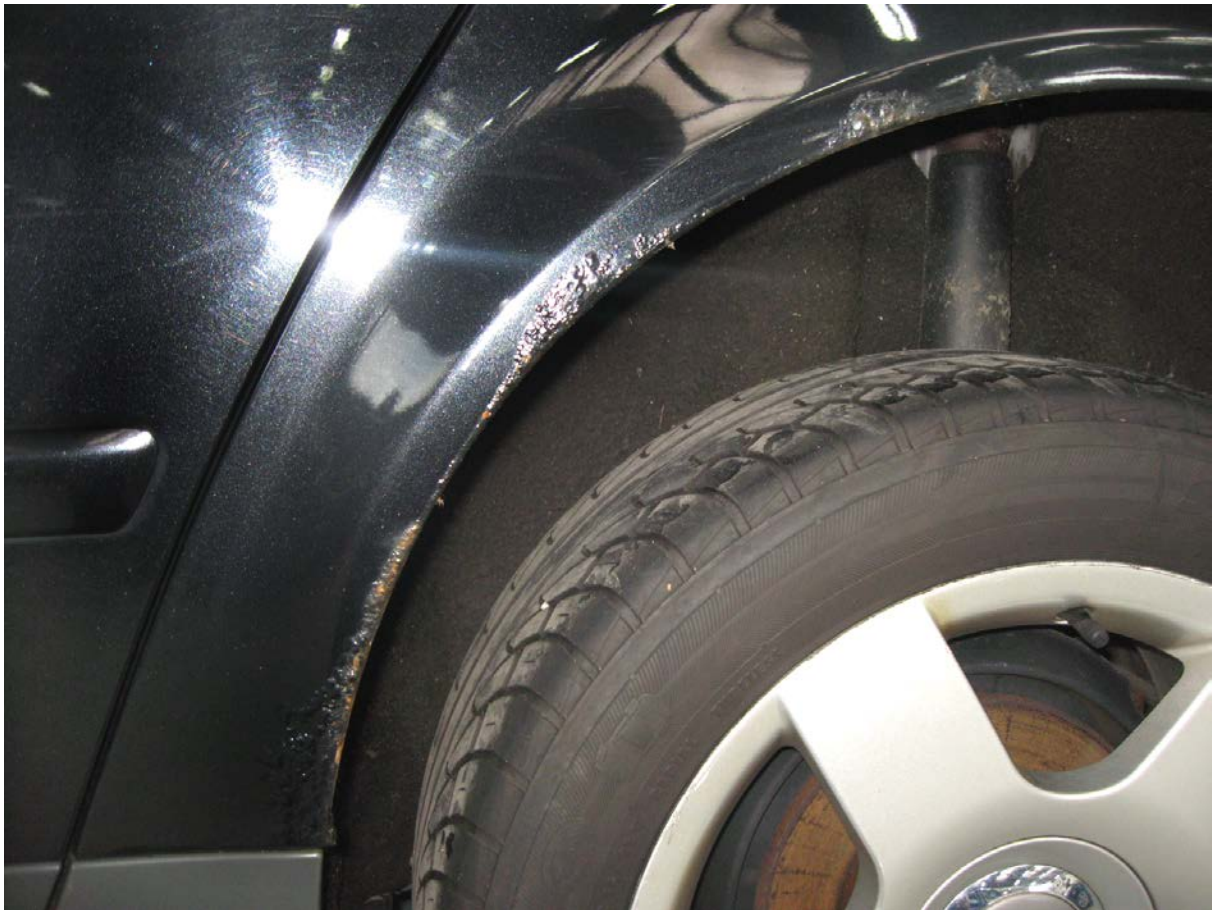
Das nachfolgende Bild illustriert eine mangelhafte Instandsetzung an einer Seitenwand bei einem Audi A4. Bei diesem Fahrzeug wird die Seitenwand um den Radkasten gebördelt und verklebt. Der Kleber wurde durch den Schaden respektive durch die Instandsetzung mittels Ausbeulen beschädigt. Durch die entstandenen Kapillaren konnte Feuchtigkeit dringen. Zwischen der mangelhaften Ausführung und dem im Bild dokumentierten Zustand verstrichen über 5 Jahre.

Auswirkungen einer mangelhaften Instandsetzung (Bild Flückiger)

Um diesen Mangel endgültig zu beheben, ist der Ersatz der Seitenwand notwendig.
